# Bulletin de l'ISMP Canada

Février 2005

## Une attention spéciale doit être portée aux perfusions en dérivé

## Alerte concernant l'apparence semblable de deux produits

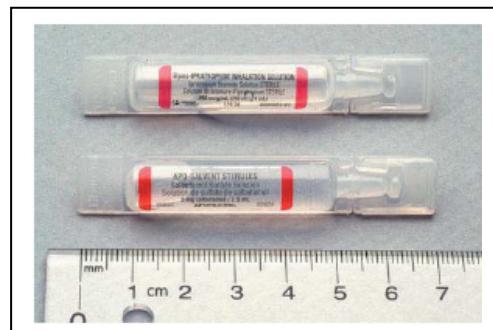
impliquant deux nébuliseuses d'apparence semblable, soit la solution pour inhalation de bromure d'ipratropium de la compagnie Pharmascience et la solution pour inhalation de sulfate de salbutamol de la compagnie Apotex (Figure 1). L'ISMP Canada a contacté les deux compagnies pour les aviser de ce problème. L'ISMP Canada recommande aux hôpitaux :

Figure 1. Les nébuliseuses d'apparence semblable; l'une contenant une solution de bromure d'ipratropium pour inhalation et l'autre une solution de sulfate de salbutamol pour inhalation.

- Inclure un processus d'évaluation de nouveaux produits (ou changements d'étiquetage ou d'emballage de produits existants) pour prévenir toute confusion potentielle entre ceux ayant une apparence semblable. Dans ce cas-ci, l'achat effectué auprès de fabricants différents ne garantit pas une diminution du potentiel de confusion.
- Évaluer les médicaments inscrits à la liste de l'hôpital en considérant la perspective de l'utilisateur et favoriser la sélection de ceux dont l'information-clé de l'étiquette est mise en évidence.
- Entreposer les nébuliseuses dans leur boîte originale, lorsque cela est possible.

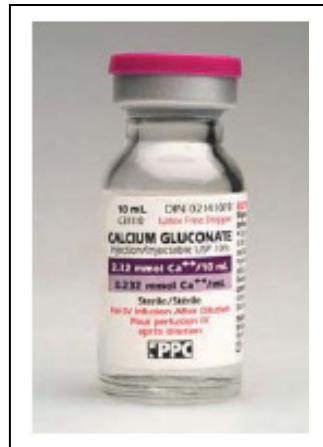
L'ISMP Canada a reçu des commentaires concernant l'information apparaissant sur l'étiquette de ce produit (Figure 2). Ainsi, avec la collaboration de professionnels de la santé et de

Figure 2. Étiquetage actuel de la fiole de 10 mL de gluconate de calcium.

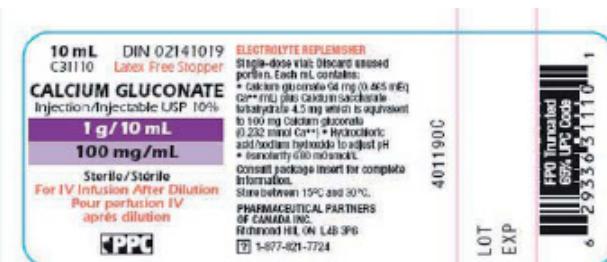
Figure 3. Nouvelle étiquette de la fiole de 10 mL de gluconate de calcium.

- La taille du logo de PPC sera réduite pour assurer l'affichage prédominant de l'information-clé.

- L'information «1g / 10 mL» sera ajoutée au devant de l'étiquette de façon évidente (définie comme étant de l'information-clé).
- L'équivalence en mmol sera ajoutée au dos de l'étiquette.
